Reconstrucción Puente de Santa Marta (Pontearnelas, Pontevedra)

Santa Marta Viaduct reconstruction (Pontearnelas, Pontevedra)

RESUMEN

Se detalla la actuación realizada sobre el Puente de Santa Marta, situado en el PK 6+450 de la carretera PO-300 (T.M. Vilanova de Arousa – Ribadumia, Pontevedra) sobre el río Umia. El puente salvaba el río con un arco metálico intermedio con una pasarela metálica inferior colgada del mismo. El día 18 de abril de 2023 se cierra al tráfico al romperse varias péndolas. Después de estudiar la estructura se concluye que lo más adecuado es su desmontaje y construcción posterior de un puente nuevo. Se diseña en sustitución de dicho puente una celosía tipo Warren de 54 metros de luz isostática. Se aprovecha el cordón inferior para tráfico peatonal.

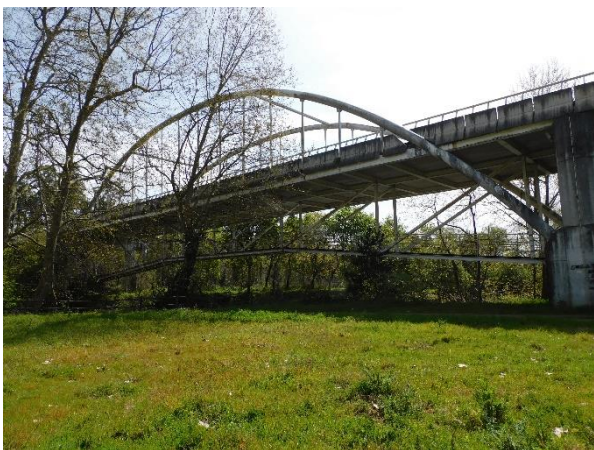
- Rotura total de las 10 primeras péndolas del arco derecho (de un total de 15).
- Descenso importante de la calzada debido a la rotura de péndolas.
- Pérdida de paralelismo de los arcos debido al estado de carga actual.
- Rotura de algún elemento de la pasarela inferior.
- Múltiples puntos de oxidación a la largo de la estructura metálica, tanto en cordones de soldadura como en perfiles.

Figura 1. Vista general.

Con todos los datos de la estructura parece muy complicada su reparación y se considera que es necesario un desmontaje de la misma y construcción de un nuevo puente.

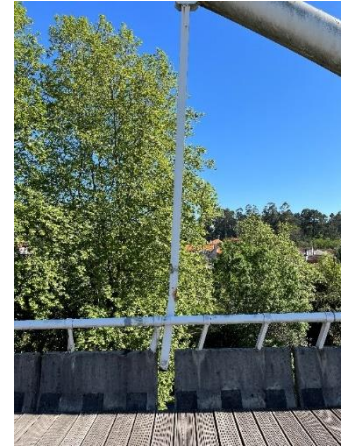
Figura 2. Péndola rota.

- La rotura de las péndolas muestra oxidación con pérdida de sección en la zona de corte en varias péndolas.

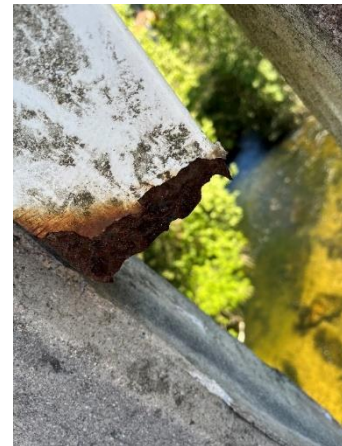
La unión de las péndolas con las vigas longitudinales se encuentra embebida en la losa de hormigón lo que imposibilita la correcta inspección del detalle. Sin embargo, se detecta oxidación en la parte inferior de las péndolas antes de introducirse en el hormigón.

Figura 3. Oxidación en péndola.

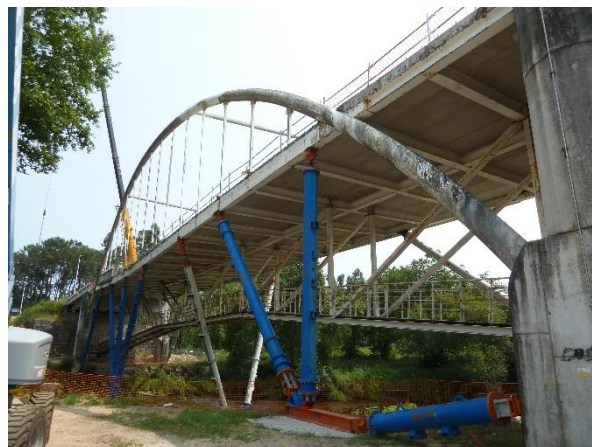
Figura 4. Puntales.

El puente se encuentra, tal y como se ha indicado con 10 péndolas rotas aguas arriba (lado derecho) y con un descenso lateral estimado de unos 50 cm.

A partir del día 28 de abril se comenzaron a disponer puntales telescópicos para apuntalar la estructura, por lo que los movimientos, si los hubiese, se verían muy reducidos. Los puntales son capaces de soportar la carga vertical que les tocaría en el caso de que toda la estructura descansara sobre ellos.
