Reparación Puente de Mondariz (Pontevedra)

Mondariz Viaduct repair (Pontevedra)

RESUMEN

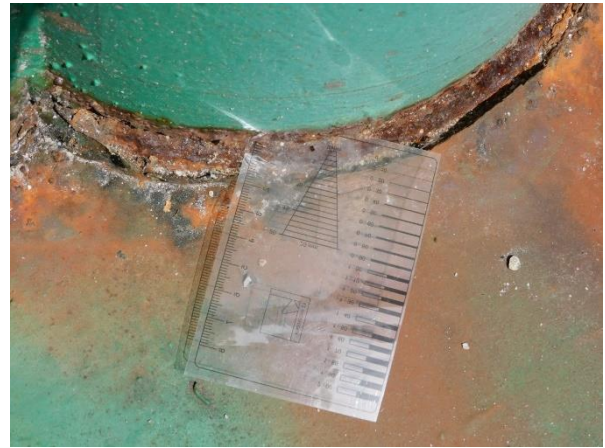
- Soldadura entre el tubo de la péndola y el cajón longitudinal rota. La transmisión de esfuerzos entre cajón y péndola

podiera estarse produciendo únicamente por medio de las cartelas laterales.

Figura 3. Soldadura péndola rota.

Se plantea un refuerzo en sentido transversal y otro longitudinal en todas las péndolas de ambos alzados de la estructura.

- Refuerzo longitudinal mediante el soldado de nuevas cartelas a las péndolas en sentido longitudinal
- Refuerzo transversal mediante el soldado por penetración completa de un

refuerzo a las cartelas en sentido transversal.

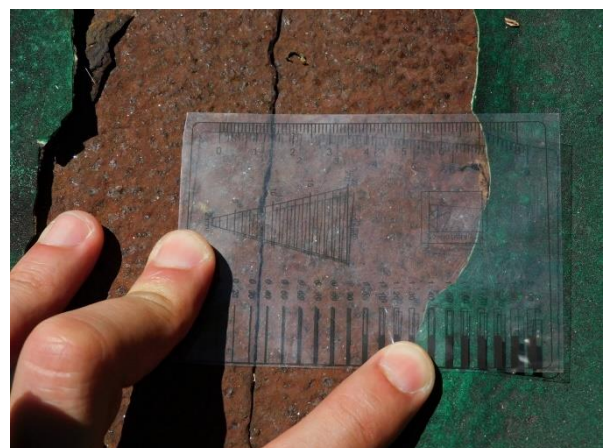
- En ambos cajones se documentan fisuras transversales en la platabanda superior que pudieran tener su origen en un problema de fatiga. Destaca la platabanda rota del cajón longitudinal izquierdo, de 400 mm de longitud y abertura 0.40 mm.

Figura 5. Rotura cajón izquierdo.

Estos daños podrían significar una reducción de la capacidad portante de la estructura.

Se reparan dichas tapas y se actúa sobre los extremos de los cajones, hasta ahora a la intemperie, causantes en gran medida de la oxidación/corrosión en el interior de los mismos, detectada en las videoscopías de la campaña de ensayos.

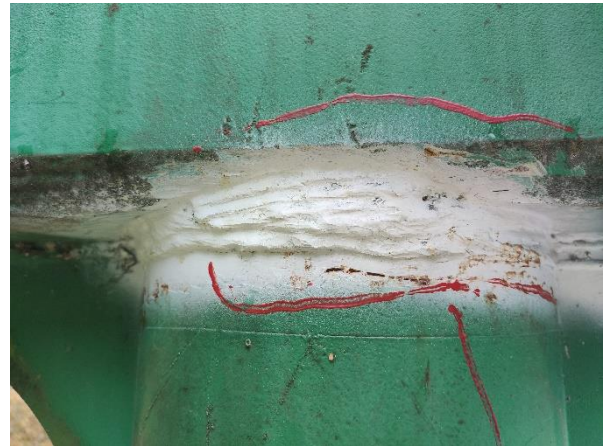
- Levantamiento topográfico completo.
- Inspección visual: se detectan defectos de ejecución en las soldaduras en obra, que pueden provocar problemas de fatiga. No parece haberse tenido en cuenta ningún sistema de impermeabilización en la losa superior tras fresado del pavimento.

Figura 6. Ensayo soldadura péndola.

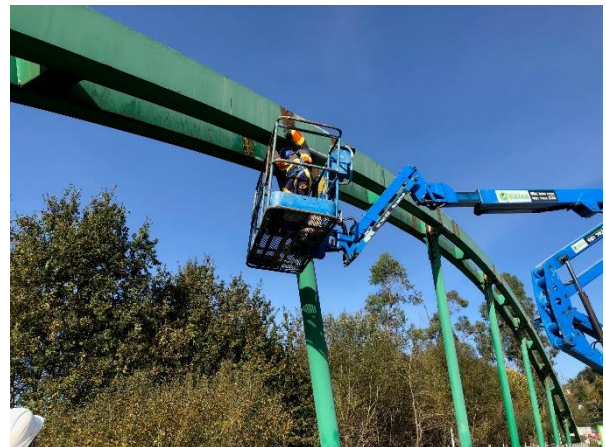
Figura 7. Ensayo soldadura arco.

- Extracción de cupones para certificar la calidad y espesor de chapas.
 - Ensayos de laboratorio: ensayos de tracción, ensayos de flexión por impacto, análisis químico.
- El resumen de los daños más importantes encontrados fue:
- Fallos de ejecución de soldaduras en los cajones.
 - Falta de penetración en la raíz de las soldaduras en arcos, péndolas y cajones.
 - Falta de fusión, poros y desfondamiento en arcos.
 - Fisuras importantes en la práctica totalidad de las uniones de péndolas-arco y cartelas.

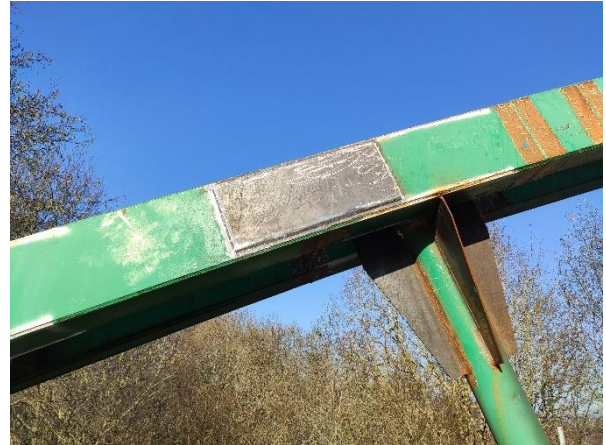
El criterio de aceptación/rechazo de la soldadura ensayada se establece de forma que si el daño encontrado al realizar el ensayo, supone un 30% o más de la longitud total de la soldadura, ésta deberá ser tratada. En caso

Figura 9. Refuerzo arco y péndolas.

Con el fin de intentar reforzar y dañar lo mínimo posible la estructura, se propone soldar platabandas de refuerzo sobre las soldaduras, en lugar de tratar directamente la soldadura, evitando, de esta forma, transmitirle calor innecesario a la misma.

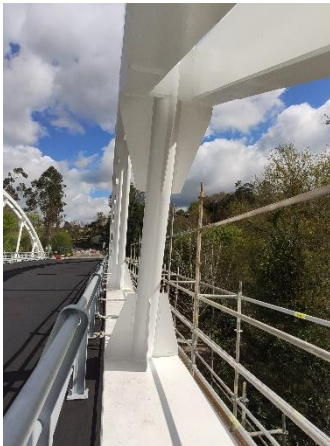
Una vez analizados los resultados de los ensayos, se observa que la práctica totalidad de las soldaduras de unión tanto de la péndola-cajón, péndola-arco, como de cartelas-cajón, cartelas-arco se encuentran en un estado generalizado deficiente.

Figura 10. Refuerzo péndolas.

- Amolado/esmerilado y posterior soldado de aquellas soldaduras indicadas en la clasificación de soldaduras que son susceptibles de reparación.
- Realización de ensayos a aquellas soldaduras saneadas/reparadas en obra cuyo objetivo es comprobar la eliminación de las imperfecciones.
- Realización de ensayos a aquellas soldaduras realizadas en obra.

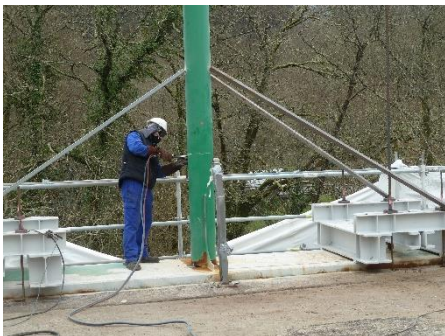
Dado el pésimo estado del 100% de las soldaduras de la unión inferior de la péndola 4 del lado derecho, se propone una solución diferente.

Figura 11. Corte Péndola 4 con yugos.

Se procede a la sustitución íntegra de la unión inferior de dicha péndola con ayuda de unos yugos que abrazan el cajón inferior y el arco a ambos lados de la péndola, para no comprometer la estructura.

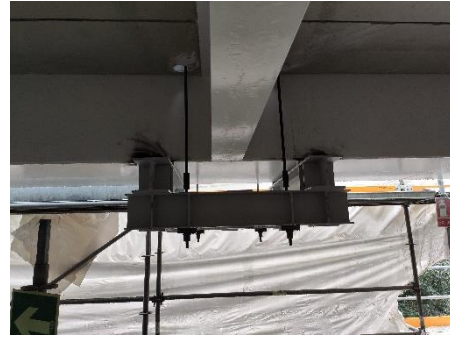
Figura 12. Vista inferior yugos.

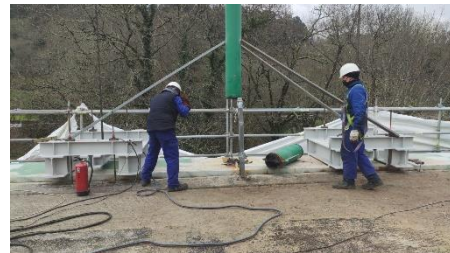
En obra se constató que dicha péndola estaba totalmente llena de agua.

Figura 13. Péndola cortada.

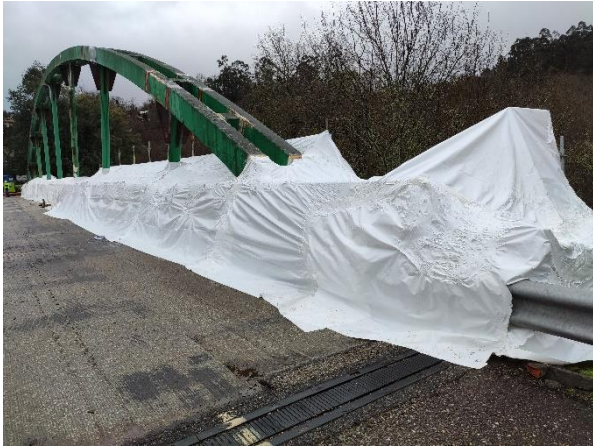
Figura 14. Pintado arco.

- Preparación de superficies: Se realizará mediante la técnica waterjetting/blasting WJ-2L, con una rugosidad de 30-50 micras.
- Imprimación: Se aplicará una pintura epoxi con fosfato de zinc, con un espesor de 180 micras
- Acabados: Se aplicará un poliuretano alifático con espesor de 60 micras

El espesor total de protección superficial será de 240 micras.

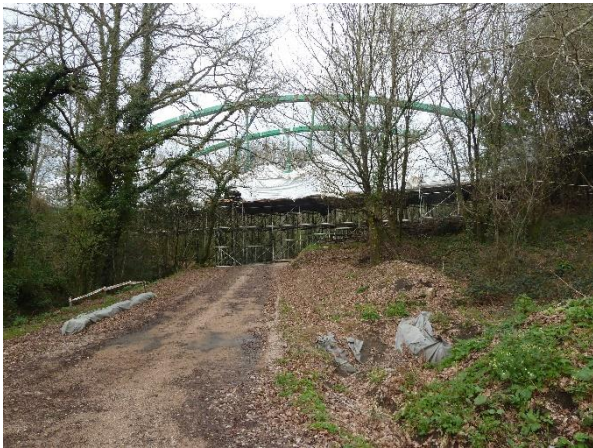
Figura 15. Pintado tablero.
