# Construcción Puente Las Truchas (Nayarit, México)

## *Las Truchas Viaduct Construction (Nayarit, Mexico)*

Se detalla la construcción del Puente Las Truchas, perteneciente a la nueva Autopista de cuota Jala – Puerto Vallarta. Tramo: Compostela – Las Varas en el Estado de Nayarit (México). Se considera importante realizar una ponencia independiente de la construcción del viaducto debido a todos los obstáculos aparecidos durante el proceso, siendo una tarea ardua, larga y mucho más complicada que un puente de características similares. Además de las dificultades debida al enclave de la estructura, varias constructoras llevaron a cabo la construcción, y varios accidentes ocurrieron durante los 8 años que transcurrieron desde el inicio de obra a la inauguración.

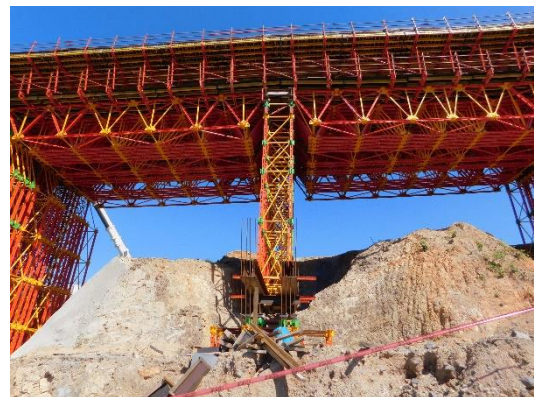
Con fecha 7 de octubre del 2018, ocurrió una incidencia de obra severa mientras se realizaba la última parte del colado del claro 1-2, cuando se produjo un descenso de la cimbra que soportaba dicho hormigonado, produciéndose un asiento a la altura de la Torre 2 de la cimbra, que afectó a la geometría del tablero además de producir un fuerte agrietamiento de la zona afectada.

**Figura 6. Fallo torre.**

Inmediatamente se detuvo la construcción y se procedió a hacer un dictamen de los alcances de la incidencia de obra. Se redactó un proyecto de reparación que garantizase la estabilidad estructural, así como corrigiera las desviaciones geométricas derivadas de la incidencia.

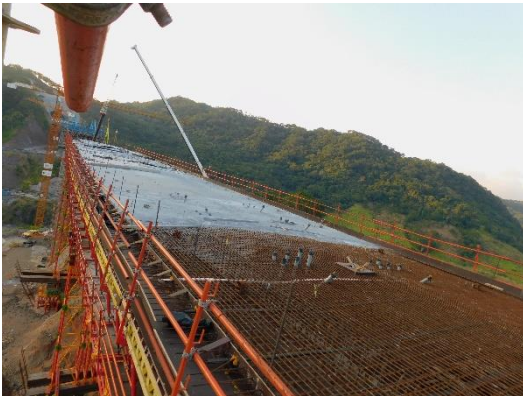
Figura 7. Losa superior.

b) Demolición de las partes de la losa superior que han quedado a medias y preparación de la junta vertical. El procedimiento debe garantizar la retirada del concreto sin dañar las armaduras existentes.

c) Hormigonado de la losa superior que resta por ejecutar. Esta operación es necesaria para poder realizar el tensado de los restantes cables de presfuerzo.

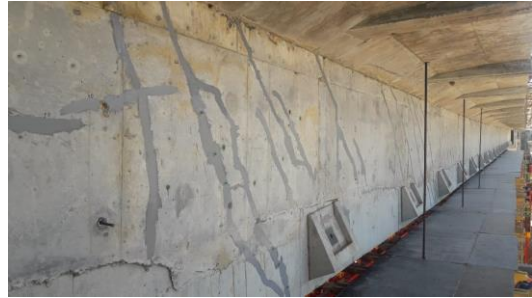
Figura 8. Inyección de fisuras.

- 1) Saneo e Inyección de fisuras. Se reparan todas aquellas fisuras superiores a 0.2 mm.

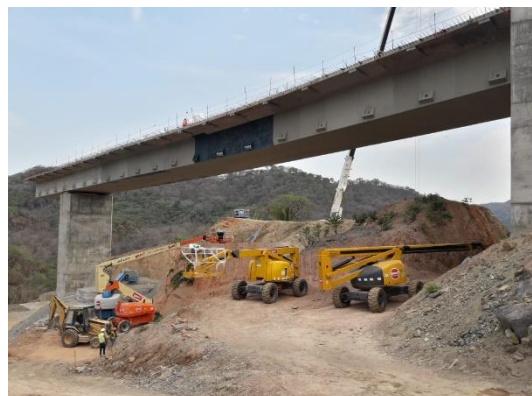
Figura 9. Refuerzo fibra de carbono.

- 2) Refuerzo con fibra de carbono: Se sustituyen todas aquellas armaduras que se considere que han plastificado por refuerzo de fibra de carbono. Se realiza un modelo teórico, cotejando los resultados con las fisuras vistas en obra. De este modo se puede suponer con relativa exactitud el estado tensional de las armaduras.

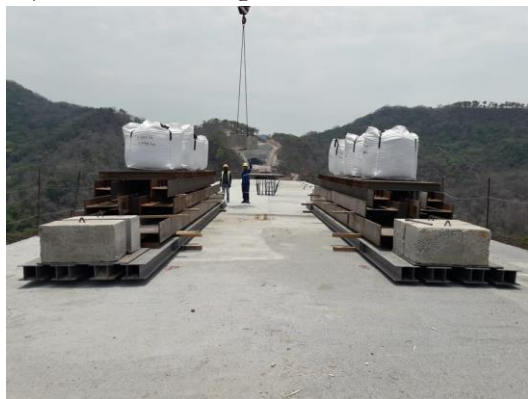
**Figura 10. Prueba de carga.**

La prueba de carga se concluyó en junio de 2019, siendo aprobada técnicamente la continuación de la construcción. La prueba se realizó con peso y no con camiones, pues no estaban contruidos los espaldones de los estribos, por lo que no se podía acceder con tráfico rodado.

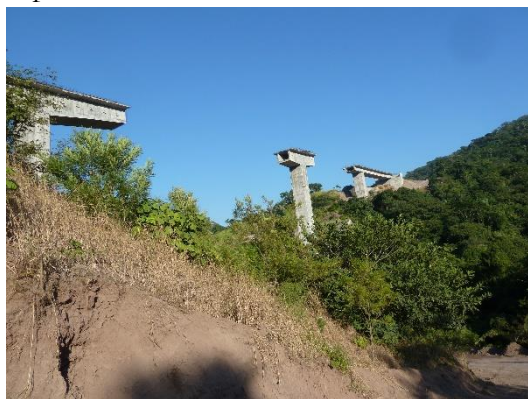
**Figura 11. Estado de la obra.**

Este hecho tiene una incidencia clara en las deformaciones del puente, pues el cálculo de flechas se había realizado teniendo en cuenta un determinado plan de trabajos.
