Reconstrucción Puente de Santa Marta (Pontearnelas, Pontevedra)

Santa Marta Viaduct reconstruction (Pontearnelas, Pontevedra)

RESUMEN

Se detalla la actuación realizada sobre el Puente de Santa Marta, situado en el PK 6+450 de la carretera PO-300 (T.M. Vilanova de Arousa – Ribadumia, Pontevedra) sobre el río Umia. El puente salvaba el río con un arco metálico intermedio con una pasarela metálica inferior colgada del mismo. El día 18 de abril de 2023 se cierra al tráfico al romperse varias péndolas. Después de estudiar la estructura se concluye que lo más adecuado es su desmontaje y construcción posterior de un puente nuevo. Se diseña en sustitución de dicho puente una celosía tipo Warren de 54 metros de luz isostática. Se aprovecha el cordón inferior para tráfico peatonal.

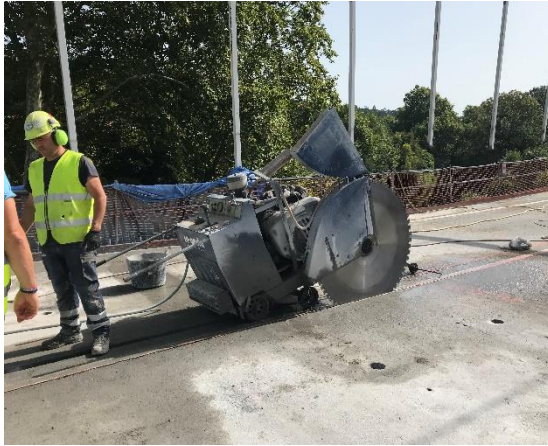
Figura 5. Corte losa superior.

- Retirada de servicios existentes (luz, agua, alumbrado y canalizaciones).
- Retirada entarimado de madera superior.
- Retirada de pretilos desde fuera del puente.
- Instalación arriostramiento transversal para estabilizar la estructura.
- Colocación de lonas inferiores para minimizar contaminación al río (se coloca también una balsa anticontaminación aguas abajo).
- Realización cortes longitudinales en losa superior.

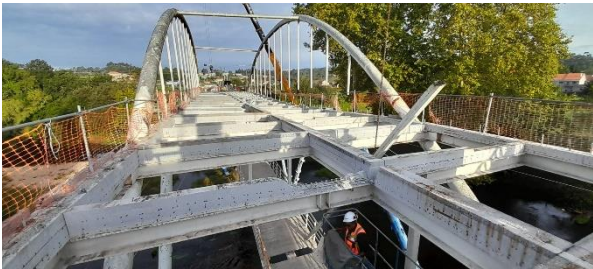
Figura 6. Desmontaje losa.

- Ejecución de cortes transversales entre vigas transversales y retirada losa hormigón.

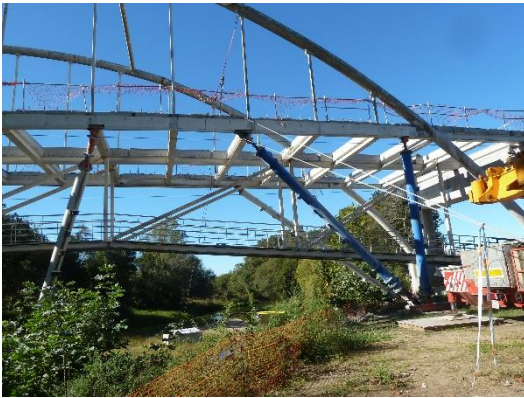
Figura 7. Fin desmontaje losa.

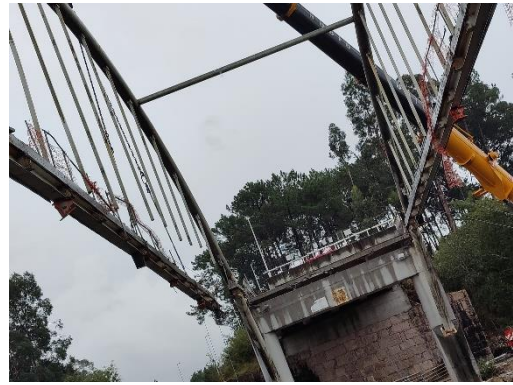
Figura 8. Desmontaje tablero.

- Retirada estructura metálica pasarela inferior.
- Retirada puntales.
- Corte y retirada emparrillado superior.

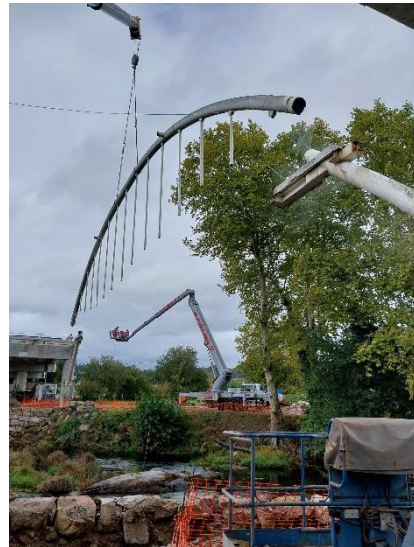
Figura 9. Desmontaje arco.

- Corte y retirada arcos principales.

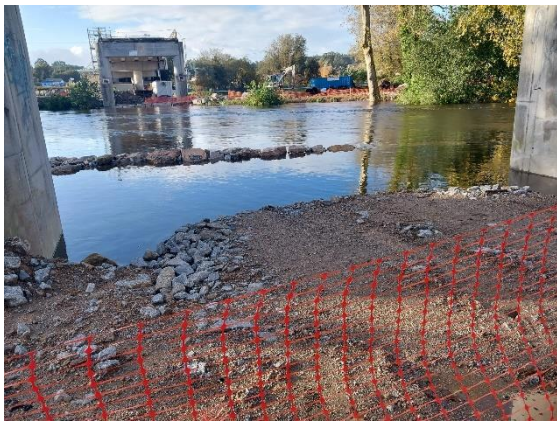
El otoño hacía muy difícil la construcción en obra por las continuas crecidas del río, lo que ralentizaba la ejecución de las cimentaciones de la estructura.

Figura 11. Inundación río Umia.

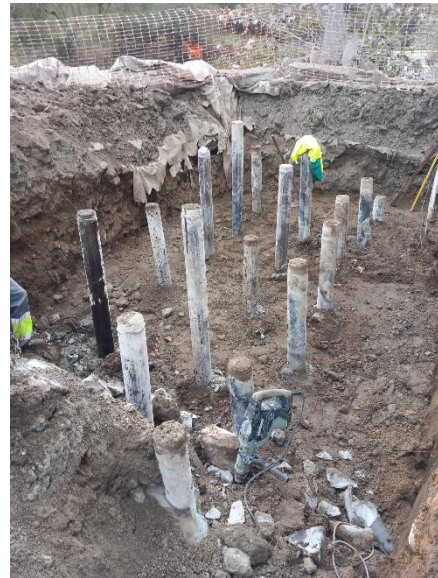
Figura 12. Micropilotes.

Con ayuda de bombas de achique fue posible micropilotar las pilas en noviembre y terminar la subestructura en enero de 2024.

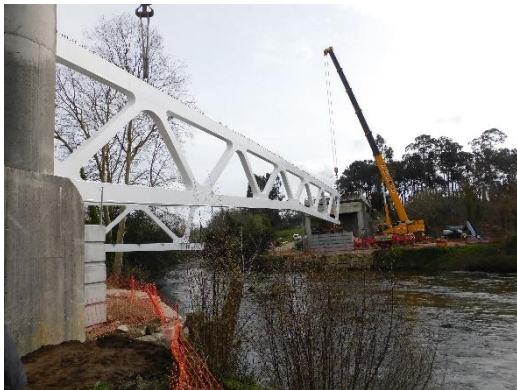
Figura 15. Izado celosía.

Fue necesario estudiar de manera exhaustiva la colocación de las celosías principales. Para no disponer grúas de un tamaño desproporcionado

los estabilizadores de debían acercar mucho en alguna fase al río, por lo que hubo que reforzar la explanada adyacente en algún punto.
