# Construcción Puente Las Truchas (Nayarit, México)

## *Las Truchas Viaduct Construction (Nayarit, Mexico)*

Se detalla la construcción del Puente Las Truchas, perteneciente a la nueva Autopista de cuota Jala – Puerto Vallarta. Tramo: Compostela – Las Varas en el Estado de Nayarit (México). Se considera importante realizar una ponencia independiente de la construcción del viaducto debido a todos los obstáculos aparecidos durante el proceso, siendo una tarea ardua, larga y mucho más complicada que un puente de características similares. Además de las dificultades debida al enclave de la estructura, varias constructoras llevaron a cabo la construcción, y varios accidentes ocurrieron durante los 8 años que transcurrieron desde el inicio de obra a la inauguración.

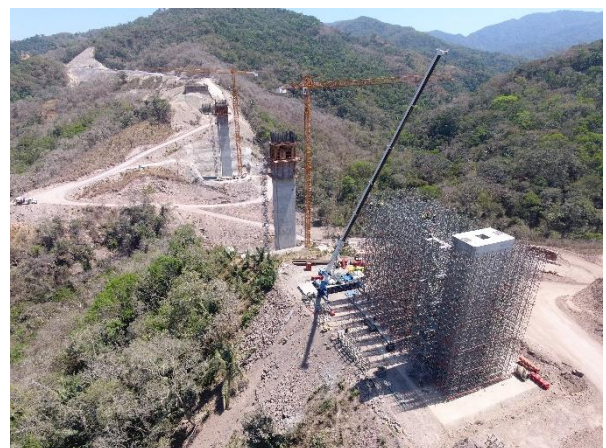
**Figura 3. Pilas.**

El resto de los fustes de pilas se concluyeron sin complicaciones, proceso que finalizó en primavera de 2018 aproximadamente. Al mismo tiempo se comenzó a montar la cimbra para hormigonar los vanos iniciales

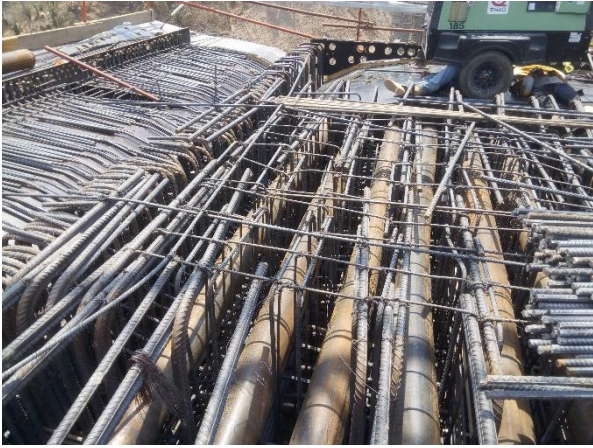
**Figura 4. Dovela 0.**

La siguiente dificultad en la obra vino al ferrallar las dovelas 0 de los tramos de voladizos. La densidad de armado hizo que la colocación de la armadura se realizase en un período de tiempo superior al habitual con presencia continua de personal de k2 Ingeniería en obra.

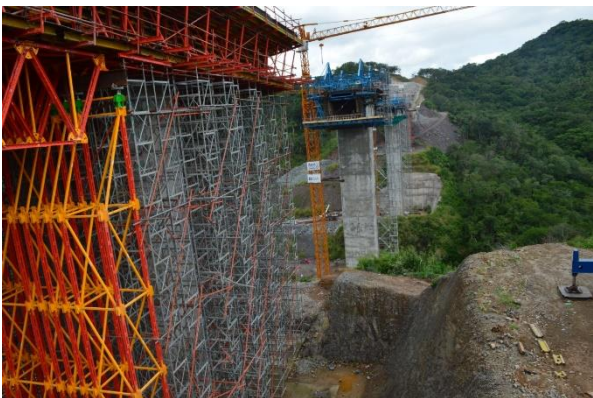
**Figura 5. Estado construcción.**

- Subestructura concluida.
- Cimbra colocada en el vano 1 y tramo listo para hormigonar.
- Cimbra montándose en el vano 5.
- 2 pares de dovelas hormigonadas en Pila 3.
- 5 pares de dovelas hormigonadas en Pila 4.

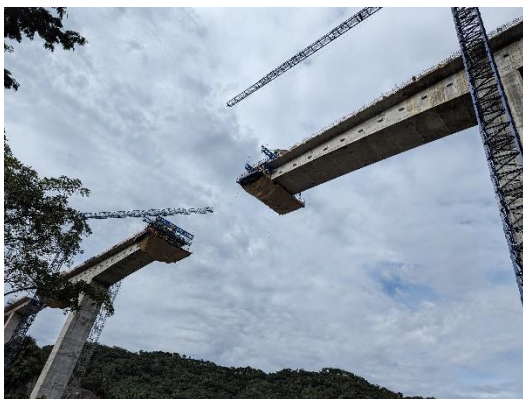
Figura 12. Reanudación construcción.

Debido al parón de construcción, el estudio de flechas del puente debía adecuarse a la situación real de la estructura.

El resto de dovelas se construyeron a un ritmo adecuado, realizándose el cierre del viaducto en febrero de 2024.

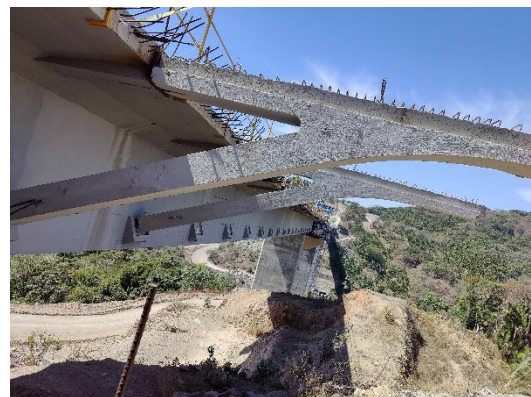
Figura 14. Montaje jabalcones.

prelosas en algunas zonas antes de cerrar la zona de voladizos. Se permitió colocar jabalcones en las zonas cimbradas y prelosas en las zonas cercanas a los apoyos. De este modo el estudio de flechas no se veía afectado.

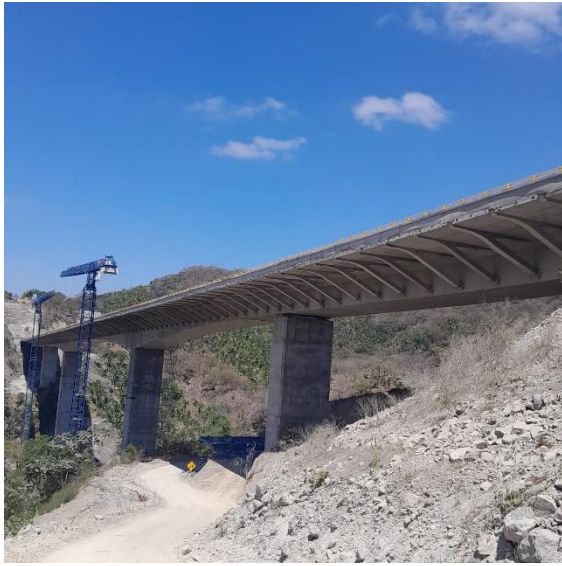
**Figura 15. Puente terminado.**

El 31 de marzo de 2024 se consiguió abrir el puente. El corto espacio de tiempo entre el cierre de los voladizos y la apertura al tráfico sólo fue posible por la ingente cantidad de medios
